**AUTO PRO**

DIAGNOSTIC ÉPAISSEUR DE PEINTURE  
PAINT THICKNESS DIAGNOSTIC

Rapport d'inspection — document en lecture seule / Read-only inspection report Réf. AP-260825-086236 · Généré le 25/08/2026

MODÈLE  
**Santa Fe**

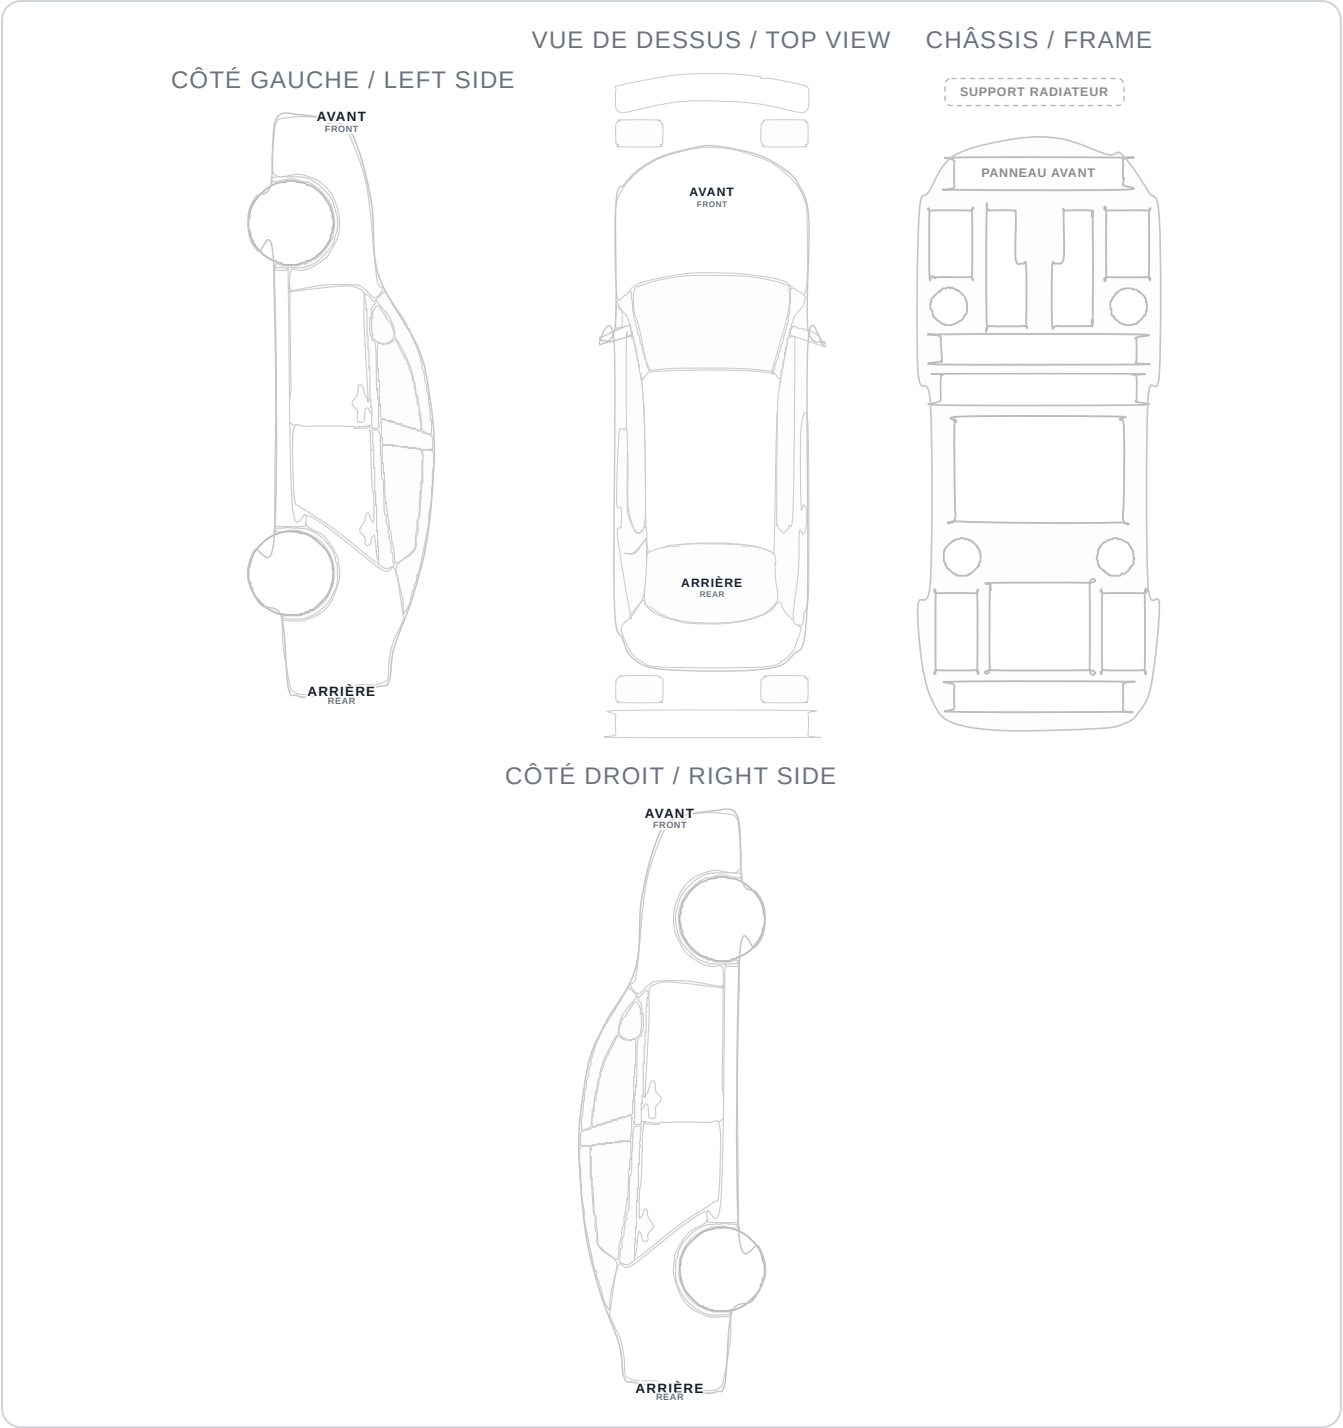
SCHÉMA — ÉTAT CARROSSERIE

État carrosserie et châssis — relevé sur 27 éléments (15 carrosserie, 12 châssis).

Aucun élément marqué : carrosserie d'origine, sans remplacement, travail de carrosserie ni enfoncement relevé.

Body and frame condition — checked across 27 elements (15 body, 12 frame).

No panel flagged: original bodywork, no replacement, body repair or dents recorded.
