AUTO PRO

DIAGNOSTIC ÉPAISSEUR DE PEINTURE
PAINT THICKNESS DIAGNOSTIC

Rapport d'inspection — document en lecture seule / Read-only inspection report

Réf. AP-261028-296206 · Généré le 28/10/2026

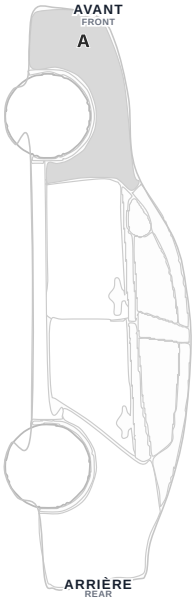
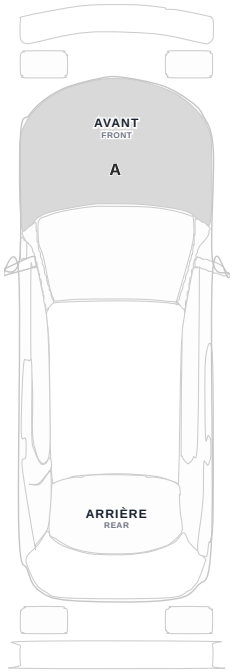
VUE DE DESSUS / TOP VIEW

État carrosserie et châssis — relevé sur 27 éléments (15 carrosserie, 12 châssis).
A — Rayure : Capot, Aile avant gauche.

Body and frame condition — checked across 27 elements (15 body, 12 frame).
A — Scratch : Hood, Front left fender.
